VISITA AL BASQUE CULINARY CENTER

Realizado por Alba Omañas, Maria Pedre y Blanca Pindado.

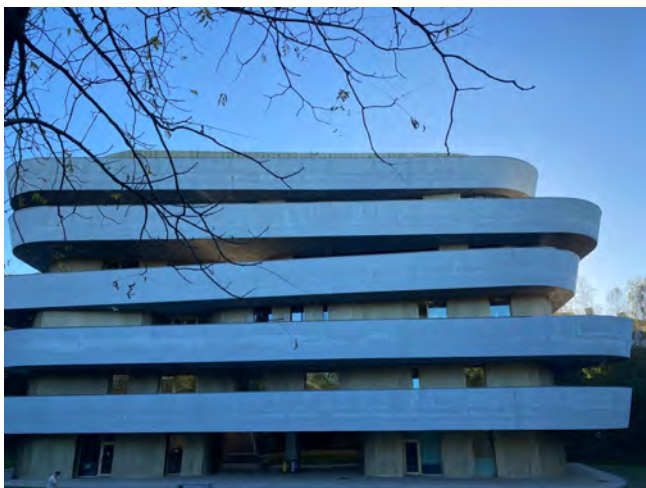
Para empezar nuestra visita comenzamos probando el menú degustación, elaborado y servido por los alumnos de primero y segundo de grado. Después, tras visualizar la fachada del edificio (la cual, a modo de curiosidad, representa una pila de platos sucios) (figura 3), procedimos a la visita de las instalaciones.

Figura 3. Fachada del Basque culinary center

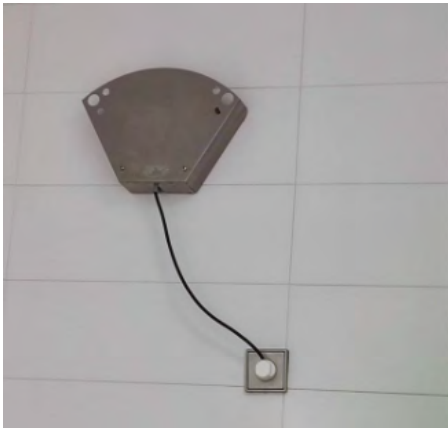
En primer lugar visitamos las cocinas, compuestas por paredes de azulejos y suelos de resina epoxi. Con el fin de evitar plagas, existían electrocutores en las paredes (figura 4). Es importante mencionar la importancia del diseño higiénico de las mismas, resaltando principios como la correcta separación

de zonas sucias (manipulación de materias primas) de limpias, en el caso de los productos ya elaborados.

Figura 4. Electrocutores

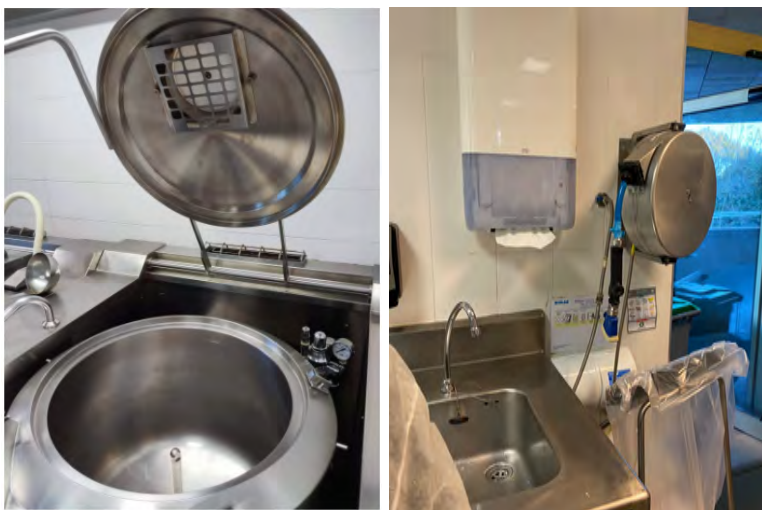
En cuanto a los equipos presentes en las cocinas, en algunas de ellas existían marmitas, es decir, recipientes de tamaño industrial utilizados para calentar, cocinar, mezclar y almacenar grandes cantidades de alimentos. En concreto, la que vimos presentaba capacidad para servir a una media de 400 comensales (figura 5). Además, cabe mencionar la presencia de otros dispositivos, como fogones, freidoras, hornos, armarios de mantenimiento en caliente y grifos de accionamiento no manual (figura 6).

Figuras 5 y 6. Marmita y grifo de accionamiento no manual.

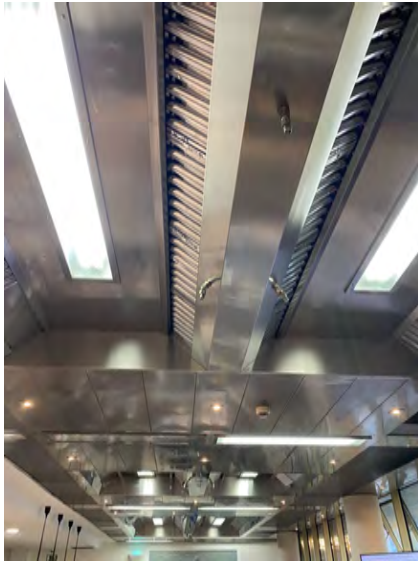
Alguna de estas cocinas no contaba con techos extraíbles, sino con campanas ubicadas a dos metros de altura y compuestas por sistemas "anti-incendios", a base de CO₂ (Figura 7).

Figura 7. Campanas.

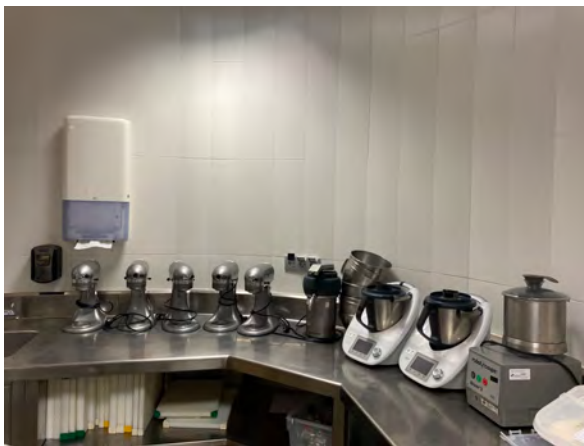
En los obradores, donde el producto se trabaja a temperatura regulada (17°C), había máquinas de Thermomix®, batidoras y amasadoras (figura 8), siendo en las salas calientes anexas los lugares donde se cuecen/hornean los productos.

Figura 8. Batidoras, Thermomix®.

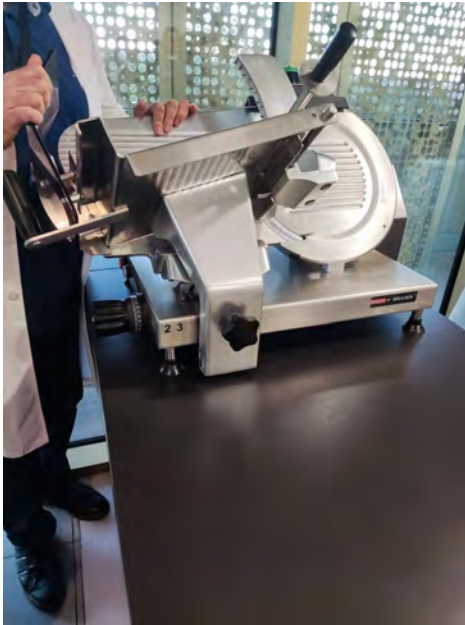
En otra cocina, pudimos también ver una cortadora-loncheadora (figura 10). Este equipo representa un punto crítico para la formación de biofilms de *Listeria monocytogenes* y, es por ello, por lo que su correcta limpieza tras ser usada es importante, prestando además especial atención al afilador. En esta misma, también existía una cafetera, la cual debe estar elevada, como mínimo, 20 cm de la superficie, siendo su limpieza también relevante para evitar las "cucarachas del café".

Figura 10. Cortadora-loncheadora
